BLAGNAC QUESTIONS D'HISTOIRE

Revue d'Histoire Locale - Semestriel - n° 10 (Novembre 1995)

L'ÉGLISE SAINT-PIERRE : "LE SECRET DES PIERRES"

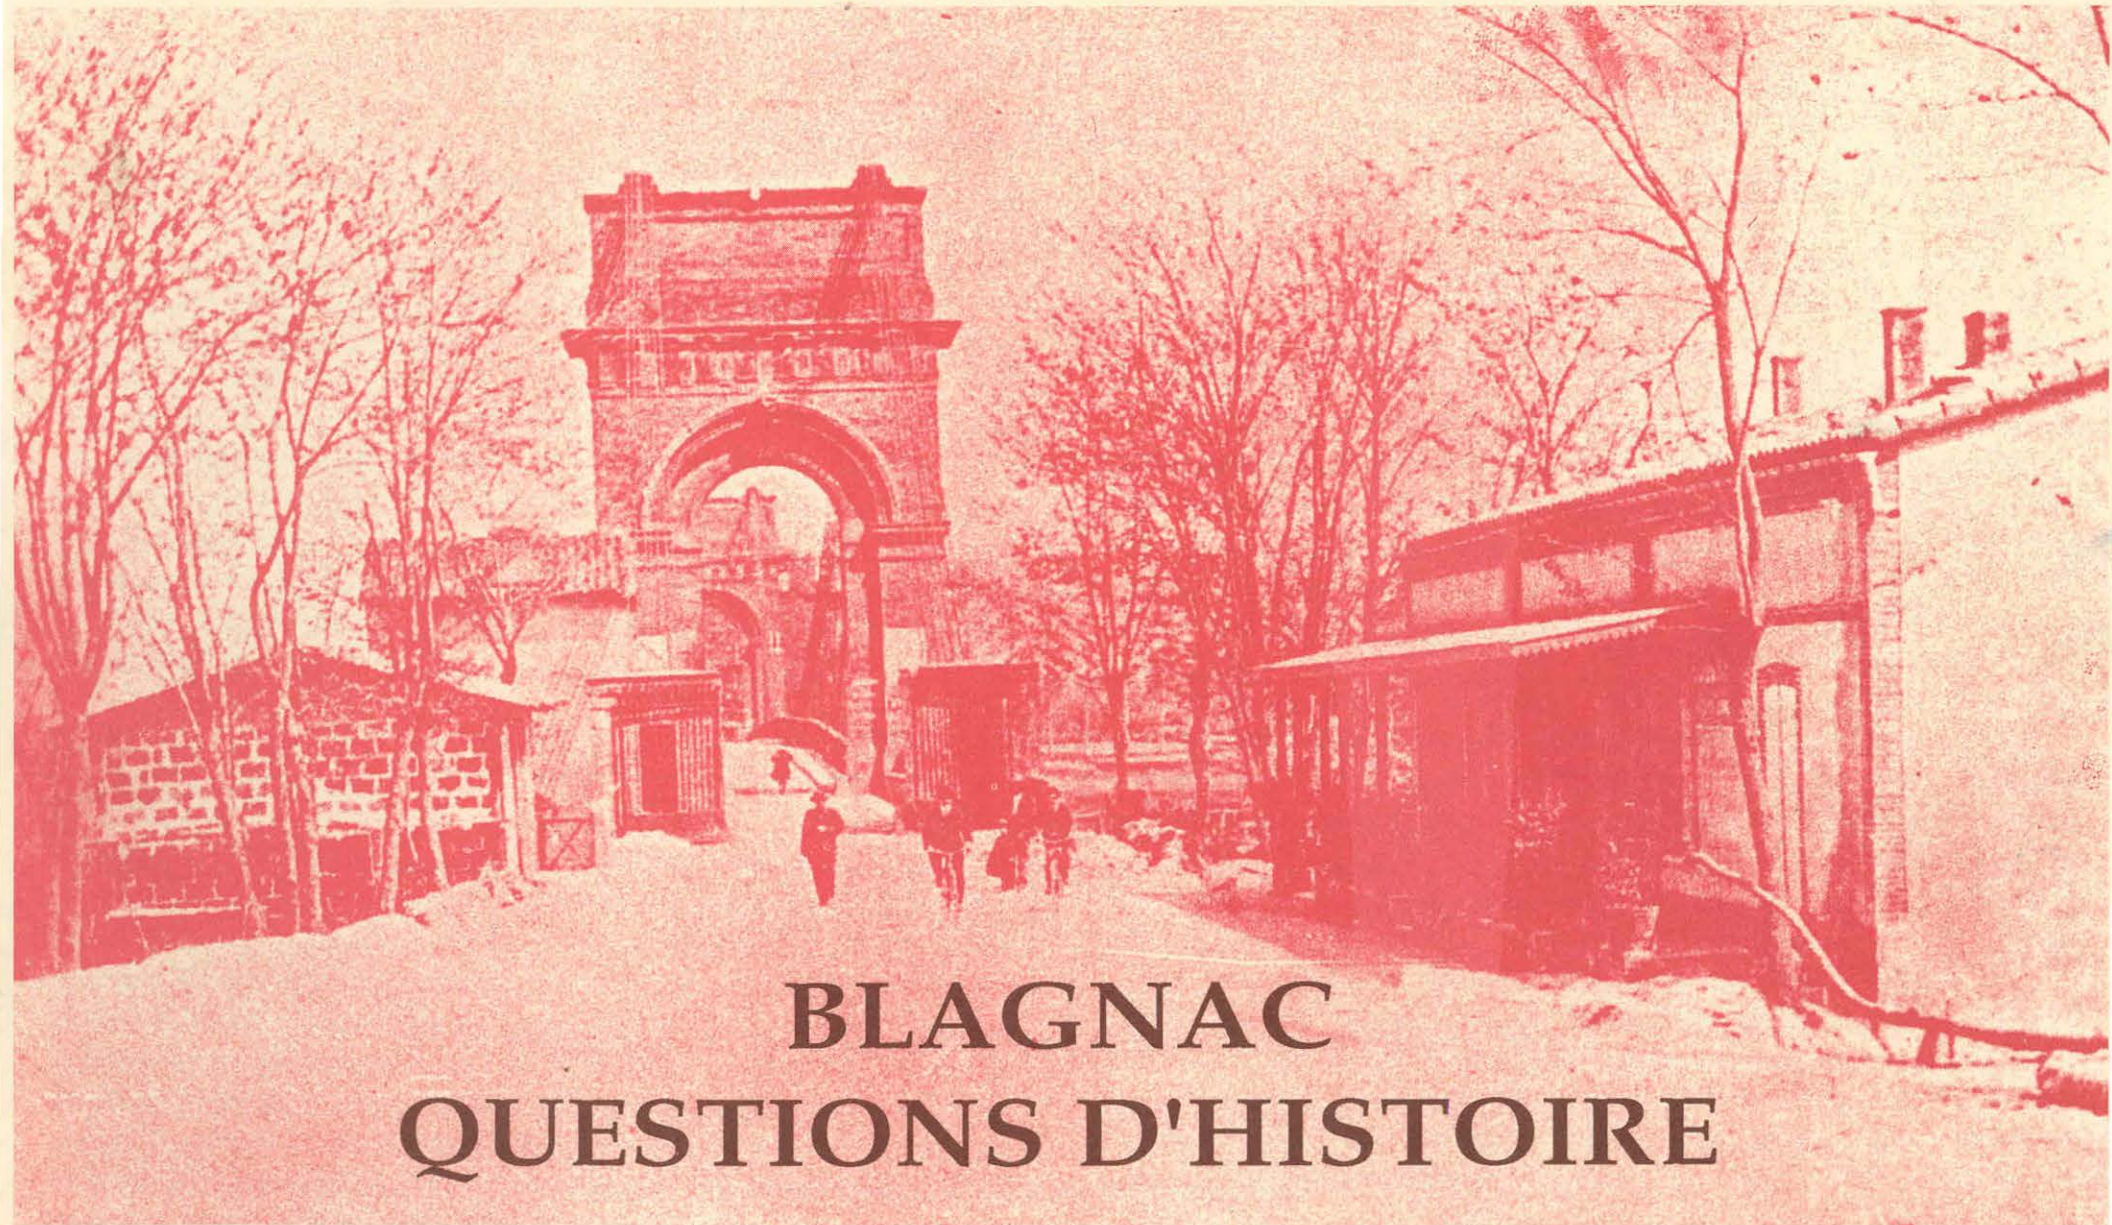
① *Partie la plus ancienne de l'église représentée par une nef de 11,50 m de large sur 18 m de long avec des murs relativement minces (90 cm d'épaisseur environ). Elle est du type roman et datée du XIIIe siècle sans exclure une datation antérieure (étude en cours).*

② *L'intérieur de la sacristie recouverte de plâtre; vue la construction extérieure des murs, il semblerait qu'elle soit identique à l'intérieur et correspondrait à la même construction que la chapelle St Jacques.*

③ *Mur fait de briques et de construction récente (XIXe siècle).*

Dans son premier état, l'église présentait donc une nef d'environ 11,50m de large sur 18m de long, aux murs relativement minces ; elle était bien éclairée par des fenêtres hautes. Ni la nef, ni l'abside n'étaient voûtées. L'abside, de plan circulaire à l'intérieur et polygonal à l'extérieur, était encadrée de deux annexes qui rappellent la prothésis et le diaconicon des églises paléochrétiennes. Le plan comme la technique de construction évoquent donc des formes très anciennes. Nous ne disposons cependant d'aucun critère de datation un peu sûr pour situer ce premier état, d'autant que le deuxième état de l'édifice n'est pas non plus précisément daté. Dans un premier temps, nous avons prudemment, et trop rapidement, proposé

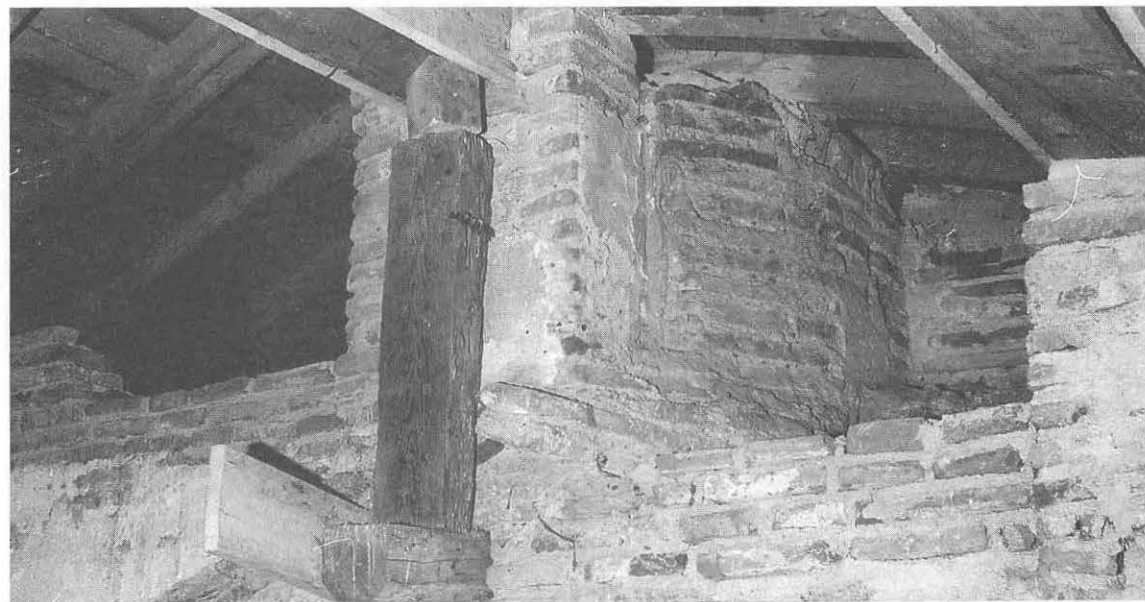
Niche intérieure des anciennes cloches.
Photo Thomas Alonzo

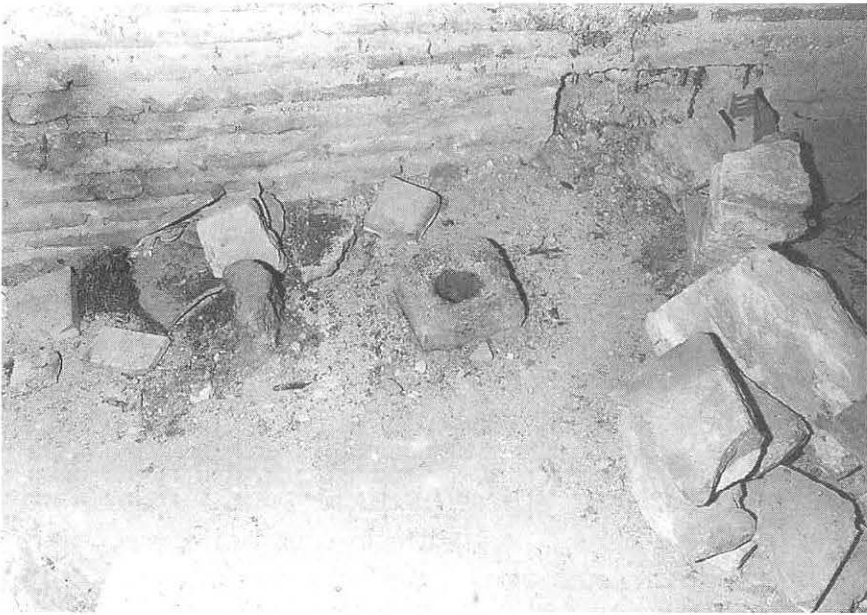
Passage des cordes des anciennes cloches dans les combles (voir revue n° 9)

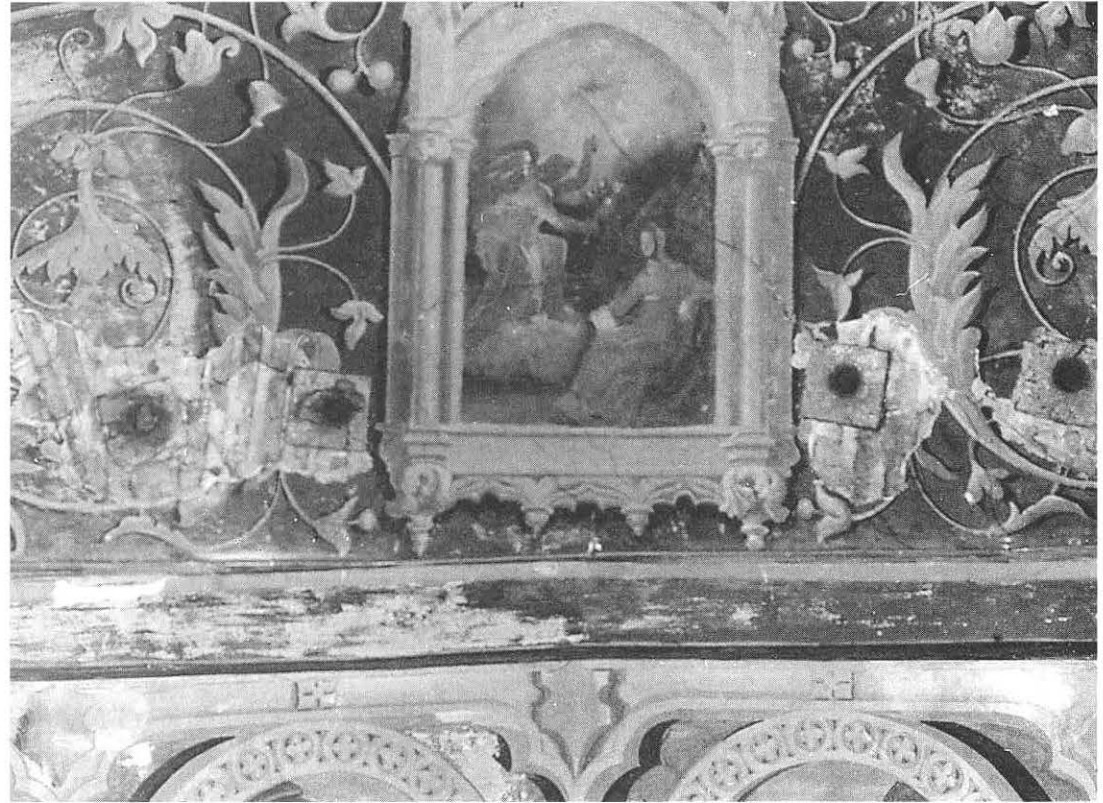
Passage des 4 cordes visibles de l'intérieur de l'église
au niveau de l'abside (voir revue n° 9)
